ため池の安全対策事例集

平成25年5月

農林水産省 農村振興局 防災課

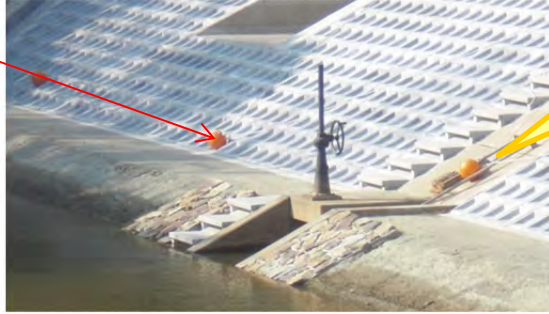
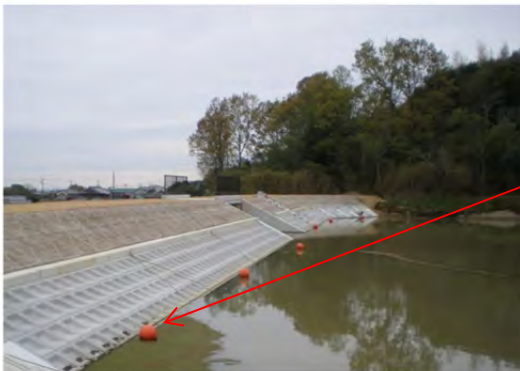
ため池に転落した場合の水難事故防止対策として、浮き輪を設置している。浮き輪の構造は、海などで使用されているパイφ300を使用し、天端コンクリートからロープで固定している。

浮き輪 (パイ) により転落時の脱出を補助

浮き輪 (パイφ300)

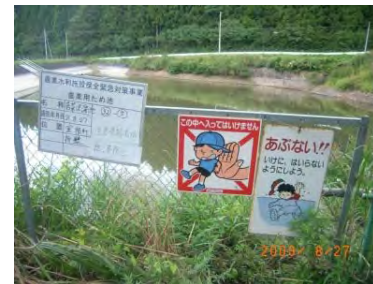
取水口階段・手摺設置状況

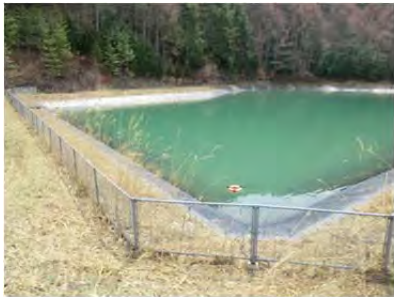
村の広報によりため池の危険性について周知。
ため池管理時における転落から人命を守るため、救命胴衣の着用。
堤頂部に転落防止柵を設置するとともに、ため池貯水内に救助用ロープ並びに浮き輪を設置。

転落防止柵及び救助用ロープ並びに浮輪設置状況

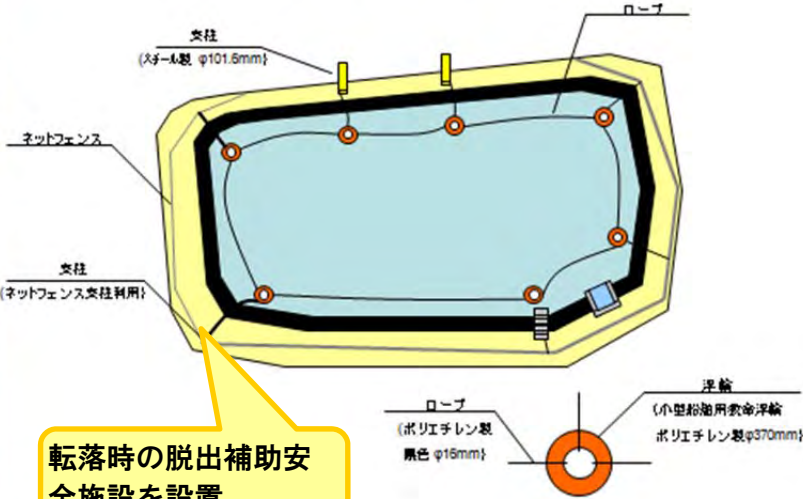
救命用ロープ及び浮輪の設置

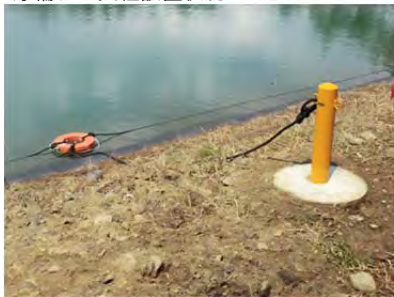
浮輪及び支柱設置状況

転落時の脱出補助安全施設を設置

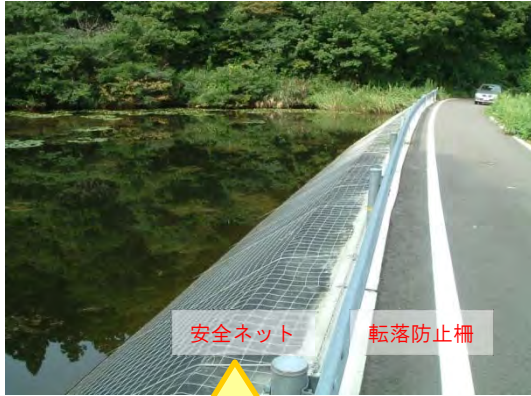
堤頂部に転落防止のガードレールを設置するとともに、ため池に転落した場合、這い上がれるように安全ネットを設置

堤体に設置した転落防止柵
(協議により道路管理者が設置)

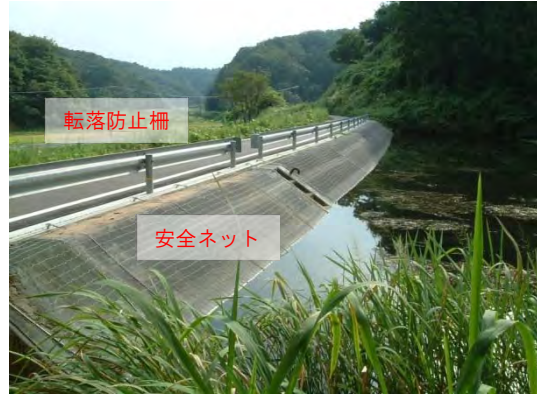
堤体法面に設置した安全ネット

転落時の脱出補助施設を設置

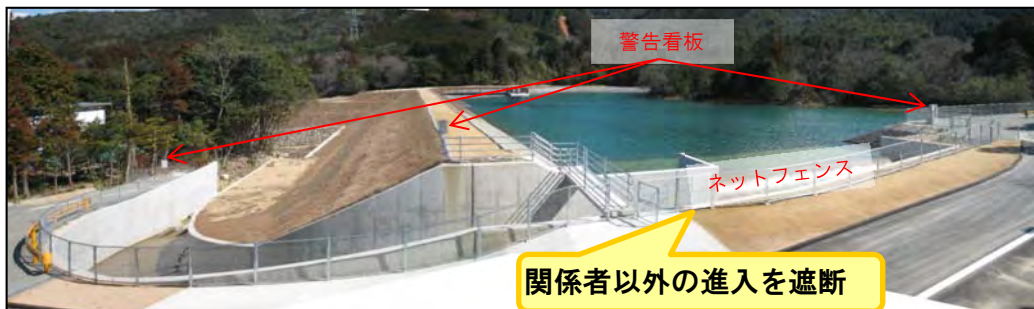
当該ため池は、県道に隣接しているため、県道隣接部に「ネットフェンス」を設置するとともに、入り口に危険であることを警告する「看板」を設置した。

転落防止柵の設置

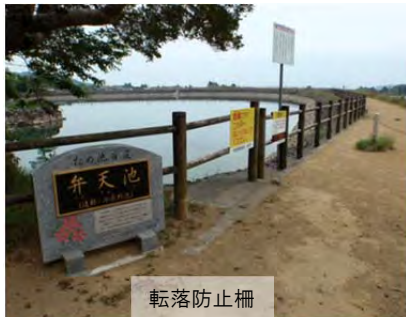
当該ため池は、地域住民の憩いの場であり、また多くの観光客が訪れる観光地となっている。堤頂部には、周囲との景観を考慮した転落防止柵を設置するとともに、入り口また公園には危険であることを警告する看板を設置している。

転落防止柵

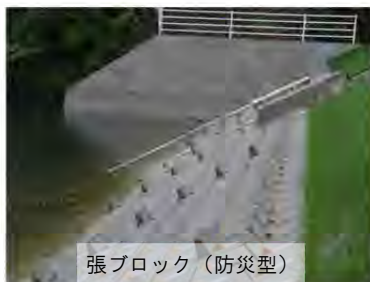
取水設備の操作や池の管理等において、誤って池に転落した際に、法面を容易に上げるように張ブロック防災型で施工している。

張ブロック (防災型)

法面に這い上がりやすいブロックを設置

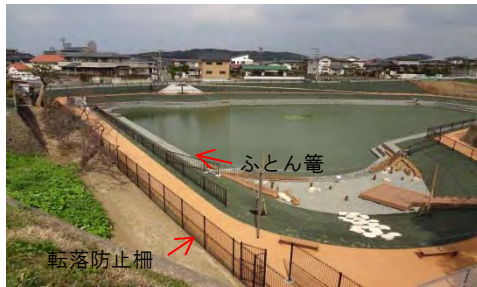
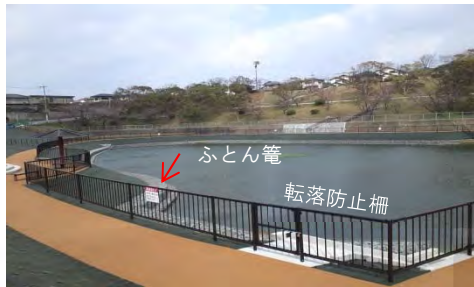
本ため池は、市街地のため池で、住民参加のワークショップにより自然と共生できる水辺空間として再整備を行った。事故対策は、ため池と周回園路の間に転落防止柵を設けるとともに、水際に転落時に離水しやすいようふとん箆を設置している。

親水部を明確化。脱出が容易なふとん箆を設置
